RAPPORT D'ENQUÊTE SUR UN ACCIDENT AÉRONAUTIQUE **A99C0208**

PERTE DE PUISSANCE ET ATERRISSAGE FORCÉ

SOWIND AIR LTD.
PIPER PA-31-350 C-GHMK
PRINCESS HARBOUR (MANITOBA)
LE 29 AOÛT 1999

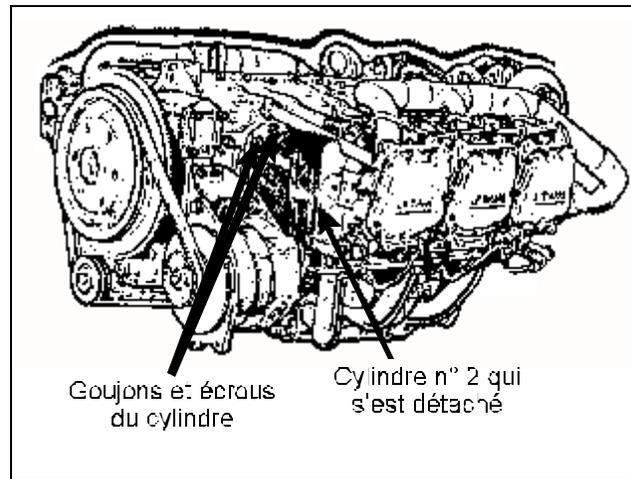
Figure 1 - Schéma du moteur

Le cylindre numéro deux du moteur gauche s'est détaché du bloc-cylindres au niveau des goujons de cylindre et on l'a retrouvé à côté du moteur, où il était encore relié au carter d'huile par sa propre conduite de retour d'huile. On n'a pas retrouvé la bielle ni le piston, et la conduite de l'injecteur de carburant était sectionnée. Le cylindre numéro deux est monté juste à l'arrière de la commande du régulateur d'hélice et juste à l'avant du cylindre numéro quatre. Le capot inférieur gauche est resté en place, mais il a été détruit dans l'incendie; néanmoins, il est parvenu à retenir le cylindre détaché. La moitié de la jupe du cylindre était manquante, et le reste de la jupe était lourdement endommagé. On a trouvé l'hélice gauche à un réglage de pas moyen, tandis que l'hélice droite était

L'examen du moteur gauche a révélé que le boulon traversant inférieur avant d'un demi-pouce du cylindre numéro trois n'avait pas d'écrou à embase de cylindre. Le boulon traversant supérieur avant du cylindre numéro trois était reculé contre les ailettes du cylindre. L'inspection en cours de démontage du moteur gauche a été difficile en raison des dommages causés par l'incendie. Le boulon traversant inférieur arrière d'un demi-pouce du cylindre numéro un s'est fracturé lorsqu'on a tenté de retirer l'écrou à embase.

L'inspection en cours de démontage du moteur gauche a révélé que l'écrou à embase du boulon traversant inférieur avant d'un demi-pouce du cylindre numéro trois était manquant. Il est probable que l'écrou à embase d'un demi-pouce retrouvé sans fragment de boulon sur les lieux de l'accident à proximité du moteur gauche provenait de ce boulon traversant. Lorsque ce boulon traversant n'exerce pas une force de serrage suffisante, ce sont à la fois les cylindres numéro deux et numéro trois qui ne sont pas serrés avec la force requise. La force de serrage requise s'obtient en exerçant les couples de serrage prescrits sur les écrous de fixation du cylindre. Après l'installation d'un cylindre, il n'est pas suffisant de simplement serrer les écrous à embase de cylindre du cylindre que l'on remplace; il faut également vérifier le couple de serrage du cylindre opposé qui partage les mêmes boulons traversants. Si les écrous du cylindre opposé ne sont pas suffisamment serrés, alors les boulons traversants ne peuvent exercer la force de serrage nécessaire sur les deux cylindres.

Même si c'est le cylindre numéro trois auquel il manquait un écrou à embase, le boulon traversant est partagé avec le point de fixation inférieur arrière du cylindre numéro deux. Le fait que l'écrou à embase du boulon traversant se soit détaché indique qu'il n'était pas suffisamment serré; toutefois, il a été impossible de déterminer si l'écrou à embase n'a pas été serré suffisamment lorsqu'il a été posé ou s'il s'est desserré pendant le fonctionnement du moteur. Le couple de serrage insuffisant de l'écrou à embase du cylindre numéro trois a empêché l'écrou à embase inférieur arrière d'exercer une force de serrage suffisante sur le cylindre numéro deux. Puisqu'il n'y avait pas la force de serrage requise au niveau du point de fixation inférieur d'un demi-pouce du cylindre numéro deux, la charge a été répartie sur les autres boulons du cylindre qui se sont finalement rompus par fatigue. L'analyse des goujons et des boulons traversants fracturés effectuée par le Laboratoire technique du BST a révélé des signes de rupture par fatigue.

1. L'écrou à embase du boulon traversant inférieur avant du cylindre numéro trois était manquant, ce qui a permis à l'écrou à embase inférieur arrière du cylindre numéro deux de se desserrer.

3. Les goujons de trois huitièmes de pouce et les boulons traversants d'un demi-pouce du cylindre numéro deux se sont rompus par fatigue, et le cylindre numéro deux s'est détaché du bloc-cylindres du moteur gauche.

Transports Canada doit publier un article dans le *Mainteneur*, son bulletin de nouvelles destiné aux TEA pour souligner l'importance de bien suivre les procédures de serrage recommandées, en particulier lors du remplacement d'un cylindre. De plus, Transports Canada offre un programme de formation national intitulé « Les facteurs humains en maintenance des aéronefs » qui porte sur la façon d'éviter les erreurs de maintenance liées aux facteurs humains.
